## भूस्खलन: एक अध्ययन राष्ट्रीय राजमार्ग-7 से

**सार-** उत्तराखण्ड हिमालयी क्षेत्र में स्थित एक पर्वतीय राज्य है। भूगर्भीय दृष्टि से उत्तराखण्ड के शैलों की संरचनाएं बहुत जटिल हैं। विगत कुछ वर्षों से मौसम के बदलते स्वरूप से इस राज्य में असामान्य वर्षा हो रही है जिस कारण जगह-जगह नए भूस्खलन सक्रिय हो रहे हैं जिनमें जन-धन का बहुत नुकसान होता है। वर्तमान भूस्खलन अध्ययन राष्ट्रीय राजमार्ग-7 पर नन्दप्रयाग के समीप किया गया है। यह भूस्खलन 5 फरवरी 2020 को राष्ट्रीय राजमार्ग-7 के चौड़ीकरण के दौरान हुआ था। जिसमें 5 भवन, 3 वाहन, विद्युत लाइन एवं राष्ट्रीय राजमार्ग-7 का कुछ भाग पूर्ण रूप से क्षतिग्रस्त हो गया था। इस अध्ययन में गतिक विश्लेषण का उपयोग किया गया है जिसमें तलीय एवं वेज विफलता पाई गयी है। इस भूस्खलन के सुरक्षा उपायों के लिए कुछ सुझाव भी दिये गये हैं।

## Landslide: A Study From NH-7

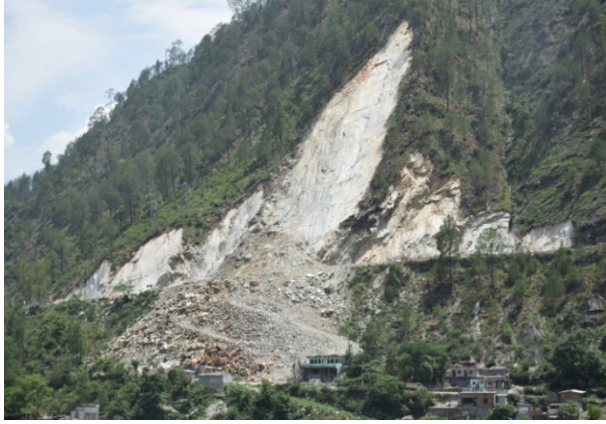
चित्र-4: अध्ययन क्षेत्र नन्दप्रयाग के समीप स्थित भूस्खलन

विस्तृत अध्ययन से पता चला कि यह भूस्खलन 5 फरवरी 2020 को सायं के समय हुआ था। इस दौरान यहाँ राष्ट्रीय राजमार्ग-7 के चौड़ीकरण का कार्य भी चल रहा था। इस भूस्खलन से पाँच भवन, 1 ट्रक, 1 मारुती कार एवं राष्ट्रीय राजमार्ग-7 में कार्यरत जेसीबी मशीन पूरी तरह से क्षतिग्रस्त हो गयी तथा राष्ट्रीय राजमार्ग-7 कुछ दिनों के लिए पूर्ण रूप से बन्द हो गया था (चित्र-4,5,6,7)। इन भवनों में रहने वाले लोग सुरक्षित बच गये जिन्हें तत्काल ही जिला प्रशासन द्वारा दूसरी स्थान पर विस्थापित किया गया। इस भूस्खलन में सड़क के ऊपर लगभग 60 मीटर से मलवा पदार्थ आया जिसने सड़क से लगभग 40 मीटर नीचे स्थित भवनों को क्षतिग्रस्त किया। यह भूस्खलन अक्षांश N 30° 19' 48" एवं देशान्तर E 79° 19' 03" देशान्तर पर स्थित है जिसकी समुद्रतल से ऊँचाई 920 मीटर है। यह क्षेत्र अलकनंदा एवं नन्दाकिनी नदी संगम के बाईं तरफ दक्षिण में स्थित है। इस भूस्खलन की लम्बाई एवं चौड़ाई लगभग 100 एवं 50 मीटर है। यह शैल सहित मलवा स्खलन तरह का भूस्खलन है। जिसमें स्थित शैल पदार्थ 5 × 4 मीटर तक है। इस भूस्खलन की ढाल तीक्ष्ण है जिसकी दिशा उत्तर उत्तर पूर्व (N 20°) की तरफ है। यहाँ पर क्वार्ट्जाइट शैल अवस्थित है (चित्र-3)।

1. शैल बोल्टिंग, नेटिंग एवं एंकर होल्ड तैयार किया जाना चाहिए।
2. संधि खण्डों एवं विभंग क्षेत्रों को उचित ग्राउट विधियों से बन्द करना चाहिए।
3. जल निकासी के लिए सड़क के अनुदिश अपवाहक बनना चाहिए।

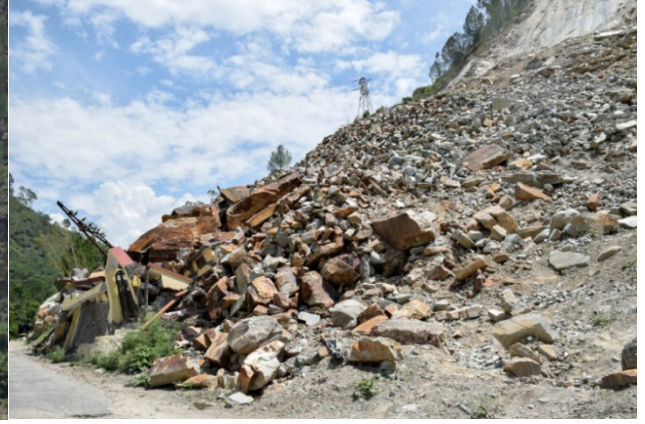
चित्र-5: नन्दप्रयाग के समीप राष्ट्रीय राजमार्ग-7 पर हुए भूस्खलन में क्षतिग्रस्त भवन, सड़क एवं विद्युत लाइन

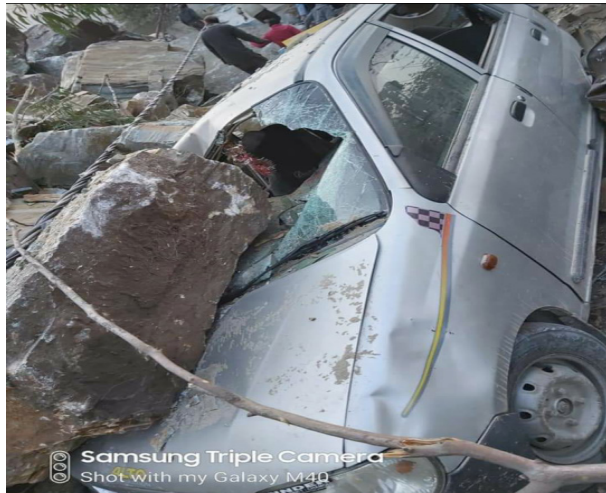
चित्र-6: नन्दप्रयाग के समीप राष्ट्रीय राजमार्ग-7 पर हुए भूस्खलन में क्षतिग्रस्त मारुती गाड़ी

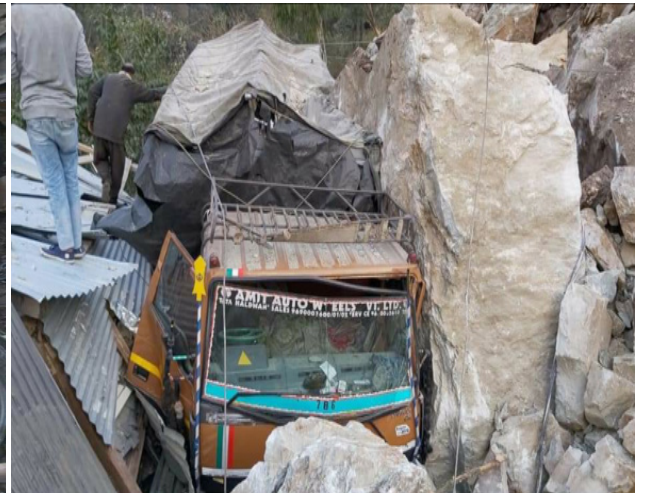
चित्र-7: नन्दप्रयाग के समीप राष्ट्रीय राजमार्ग-7 पर हुए भूस्खलन में क्षतिग्रस्त ट्रक

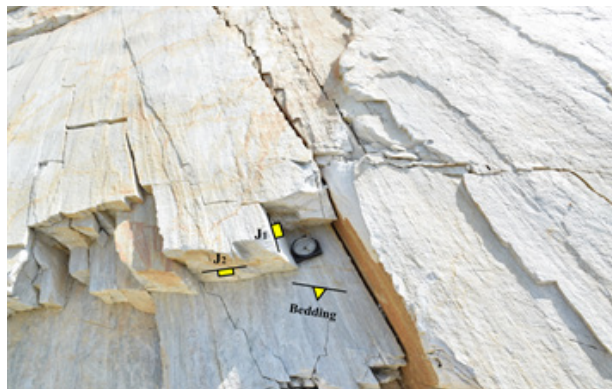
चित्र-8: भूस्खलन क्षेत्र में स्थान (क) पर क्वार्ट्जाइट शैल संस्तर तल पर स्थित संधि एवं दरारें

इस भूस्खलन क्षेत्र में दो स्थानों (क एवं ख) पर गतिक विश्लेषण किया गया। गतिक विश्लेषण का सर्वप्रथम प्रयोग हुक एवं ब्रे<sup>12</sup> द्वारा वर्ष 1981 में ढलान विफलता की संभावना के लिये किया गया था। सामान्यतः यह विफलता तीन प्रकार की होती है जो निम्न है— तलीय विफलता, वेज विफलता एवं टापींग विफलता। यह विश्लेषण शैल संस्तर एवं संधि, ढाल दिशा एवं शैल के घर्षण कोण के बीच होता है। यह विश्लेषण स्टिरिओग्राफिक प्रक्षेपण विधि से किया गया है। स्थान (क) पर शैल संस्तर नति 61° उत्तर पूर्व, J<sub>1</sub> संधि 77° उत्तर उत्तर पश्चिम, J<sub>2</sub> संधि 35° दक्षिण दक्षिण पश्चिम, पहाड़ी ढाल 65° उत्तर पूर्व एवं घर्षण कोण ( $\phi$ ) 44° के बीच गतिक विश्लेषण किया गया। जिसमें पहाड़ी ढाल कोण सर्वाधिक है तत्पश्चात शैल संस्तर एवं निम्न घर्षण कोण है तथा पहाड़ी ढाल एवं शैल संस्तर एक ही दिशा (उत्तर पूर्व) में हैं जिसका सम्बन्ध तलीय विफलता की स्थिति दर्शा रहा है (चित्र-8,9)। स्थान (ख) पर शैल संस्तर नति 60° पूर्व उत्तर पूर्व, J<sub>1</sub> संधि 75° उत्तर पश्चिम, J<sub>2</sub> संधि 54° दक्षिण, पहाड़ी ढाल 65° उत्तर उत्तर पूर्व एवं घर्षण कोण ( $\phi$ ) 44° के बीच गतिक विश्लेषण किया गया। जिसमें सर्वाधिक पहाड़ी ढाल, तत्पश्चात शैल संस्तर एवं J<sub>1</sub> संधि का प्रतिच्छेदन कोण एवं निम्न घर्षण कोण है साथ ही शैल संस्तर एवं J<sub>1</sub> संधि का प्रतिच्छेदन कोण की दिशा पहाड़ी ढाल की दिशा (उत्तर उत्तर पूर्व) में ही है जिसका सम्बन्ध वेज विफलता की

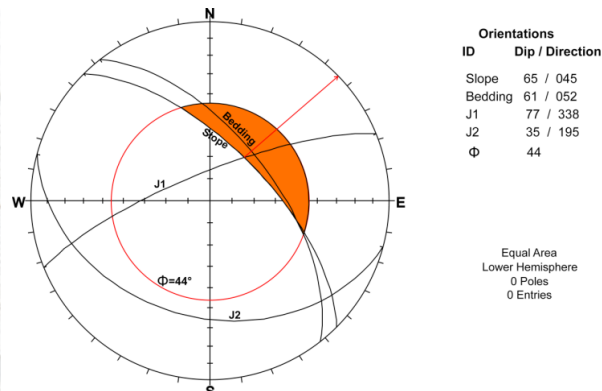
चित्र-9: भूस्खलन क्षेत्र में स्थान (क) पर गतिक विश्लेषण किया गया जो तलीय विफलता की स्थिति दर्शा रहा है

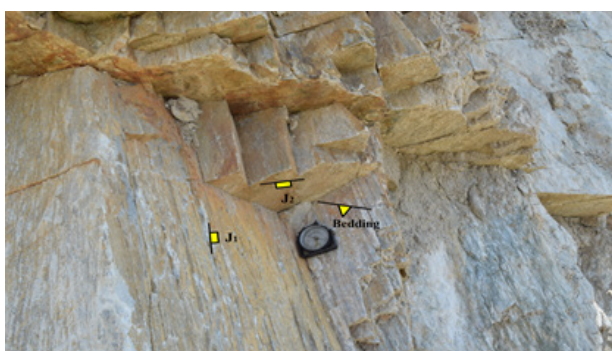
चित्र-10: भूस्खलन क्षेत्र में स्थान (ख) पर क्वार्ट्जाइट शैल संस्तर तल पर स्थित विभिन्न संधि

स्थिति दर्शा रहा है (चित्र-10,11)। इस भूस्खलन क्षेत्र का मुख्य कारण पहाड़ी का ढाल, एवं शैल की नति एक ही दिशा में होना है साथ ही साथ संधि, वर्षा एवं सड़क चौड़ीकरण हेतु पहाड़ी ढाल काटना भी है।

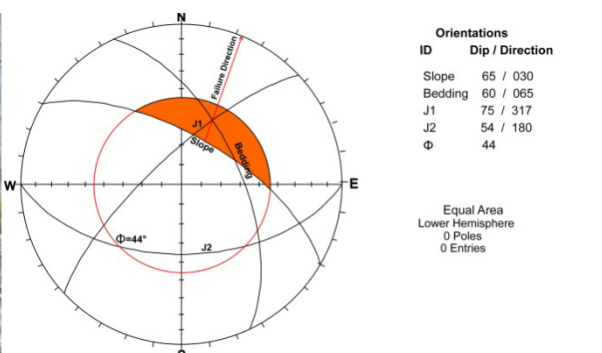
चित्र-11: भूस्खलन क्षेत्र में स्थान (ख) पर गतिक विश्लेषण किया गया जो वेज विफलता की स्थिति दर्शा रहा है
