### Remedial measures for leakage in embankment of BaruaSagar Lake

Hemant Kumar, JoyeshBagchi and Ajay Shankar Pandey  
Geological Survey of India, Lucknow-226 024, U.P., India  
[hemant.kumar@gsi.gov.in](mailto:hemant.kumar@gsi.gov.in)

### बरुआ सागर झील के बंधे में रिसाव के लिए शमन उपाय

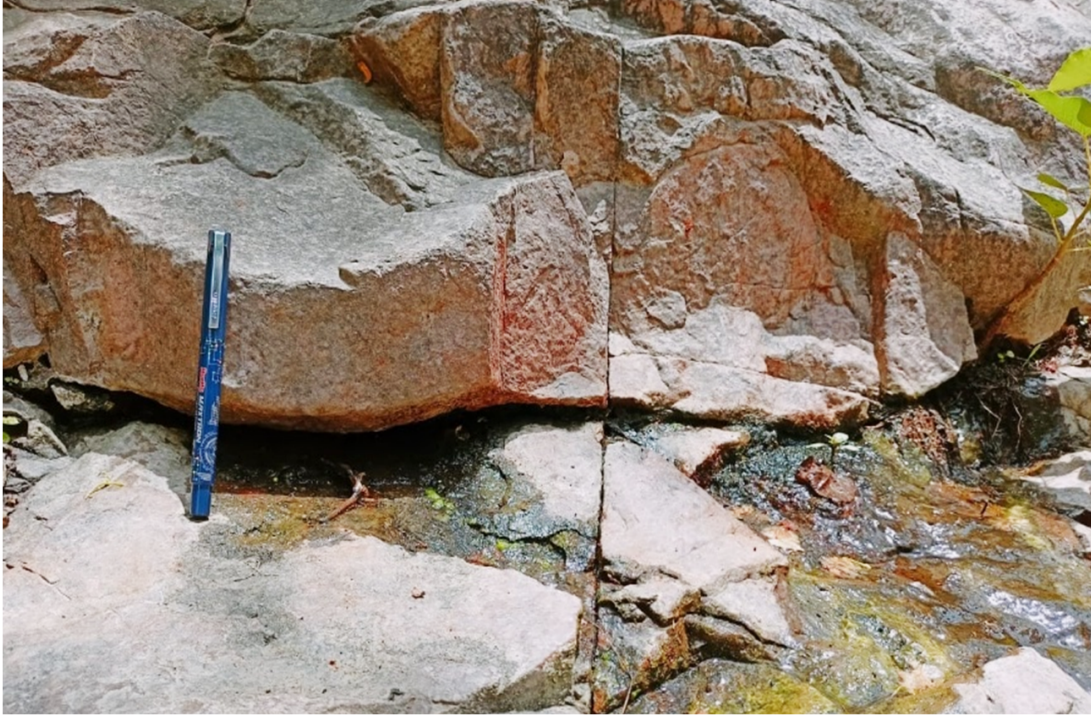
3. **रिसाव की समस्या**— इस बंधे की सीमा में खुलने वाले 2 सेमी से 10 सेमी की लंबाई वाले एक्सफोलिएशन जोड़ तलों के साथ ही मुख्य रूप से रिसाव (फोटो-1) देखा गया है। रिसाव की समस्या विशेष रूप से  $25^\circ 22' 49''$  अक्षांश और  $78^\circ 44' 52''$  देशांतर पर एस्क्रेप ड्रेन-1 (फोटो-2) के किनारों के साथ, बांध संरचना से जुड़ी है। जैसे-जैसे बांध में जलस्तर न्यूनतम भंडारण स्तर से ऊपर उठता जाता है, तो नाली या स्पिलवे के दोनों किनारों पर दीवार के आधार के साथ रिसाव प्रारम्भ होता है जो कि जलाशय में पानी के ऊपर उठने पर स्पिलवे के शीर्ष शिखर की ओर ऊपर की ओर बढ़ता रहता है। रिसाव की अनुमानित दर 8–10 लीटर प्रति मिनट रहती है जिसका जलाशय में जलस्तर के उतार-चढ़ाव से सीधा संबंध है।

फोटो-1: एक्सफोलिएशन (J3) तलों के साथ रिसाव

4. **उपचार एवं शमन के उपाय**— भूगर्भीय स्थितियों और क्षेत्र के अवलोकन के आधार पर, लगातार रिसाव की समस्या के लिए जलाशय में पानी का स्तर न्यूनतम भंडारण स्तर से नीचे होने पर, जलाशय की तरफ की दीवार के साथ, बहाव के ऊपर की दिशा में उपचार प्रदान करने की सिफारिश की जाती है। जलाशय में पानी की कमी के बाद जलाशय में बहाव के ऊपर की दिशा की ओर, दीवार में दरारें और रिसाव के संभावित स्थानों की पहचान की जाएगी और विशिष्ट उपचार उपायों जैसे फिल्टर, मृण्मय कंबल, और भू-सिंथेटिक्स जूट का उपयोग करते हुए रिसाव को नियंत्रित किया जा सकता है। बांध की संरचना से रिसाव को नियंत्रित करने के लिए, बांध की क्षतिग्रस्त सतह को सिलिका-फ्यूम शॉटक्रीट (सूखीमिश्रण प्रक्रिया) से उपचारित करने की सिफारिश की जाती है, जो कि “वाशआउट” के लिए अधिक प्रतिरोधी उपाय है। इसके अतिरिक्त प्रमुख एक्सफोलिएशन युग्मतलों के साथ के रिसाव को नियंत्रित करने के लिए, प्लास्टिसाइजर के मिश्रण के साथ 1–1.5 मीटर की गहराई के लिए कंपित तरीके से 03 मीटर की दूरी पर एहतियाती उपाय के रूप में ग्राउटिंग द्वारा भी उपचारित किया जा सकता है। बांध को जलाशय की ओर उपचारित करने के लिए बेंटोनाइट के उपयोग के साथ ग्राउट मिश्रण एक किफायती उपाय सिद्ध होगा।

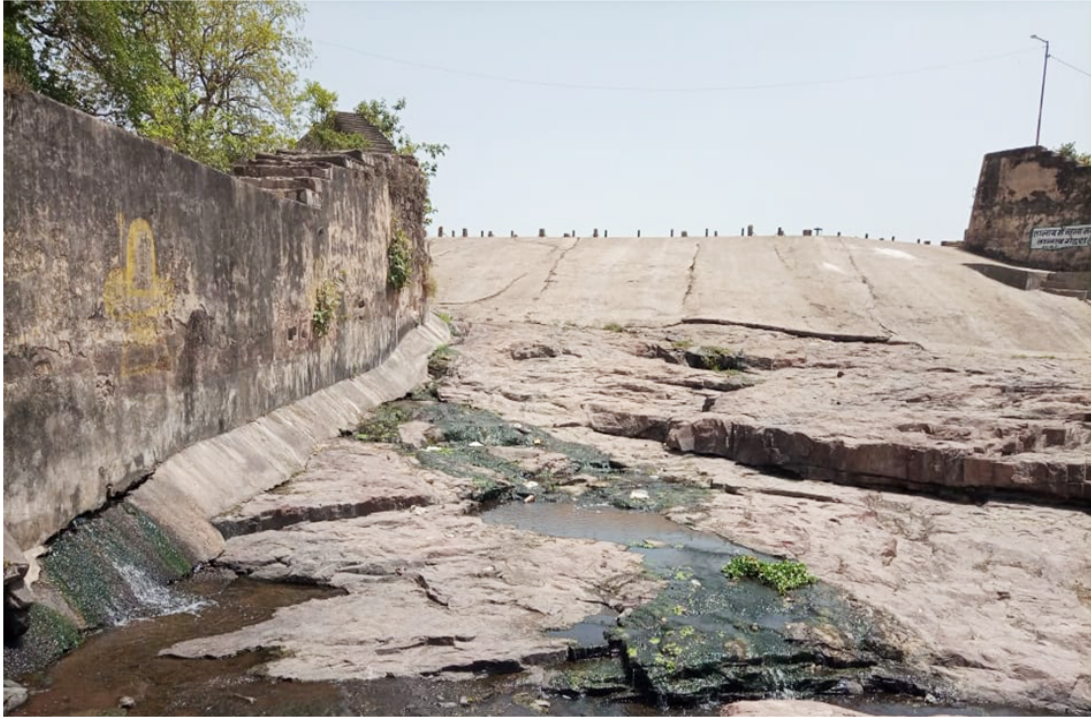
फोटो-2: एस्केप ड्रेन-1 के साथ रिसाव (अक्षांश  $25^{\circ} 22' 49''$  और देशांतर  $78^{\circ} 44' 52''$ )
