## वर्षा ऋतु 2018 अवधि में उत्तराखण्ड में हुए भूस्खलनों का अध्ययन

## Study of landslides in Uttarakhand during rainy season of 2018

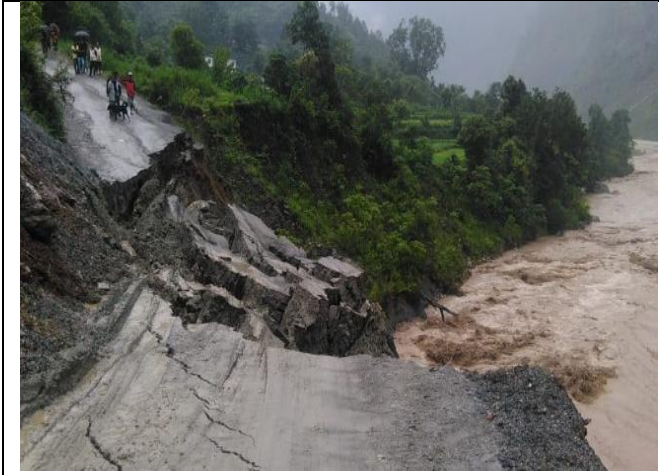
चित्र-3: 02 जुलाई, 2018 को मूसलाधार वर्षा से रसियाबाद गांव (मुनस्यारी) के पास टूटी हुई सड़क(स्रोत: पी.टी.आई.)

में जल स्तर बढ़ने से हिमालयन हाइड्रो प्रोजेक्ट की 10 मेगावाट विद्युत परियोजना का बांध टूट गया। इस दौरान बांध का पानी दुकानों, घरों एवं कृषि भूमि में चला गया, जिससे सम्पत्ति का नुकसान हुआ तथा जलभराव के कारण से यहाँ की सड़कें(चित्र-3), रास्ते, पुल एवं स्थानीय गाँव प्रभावित हुये। इसी दिन मुनस्यारी बाजार में भी अधिक वर्षा के कारण बाढ़ जैसी परिस्थिति उत्पन्न हो गयी(चित्र-4)। इस दौरान यहाँ पर 68.5 मि0मी0 तक वर्षा हुयी जिससे यहाँ पर प्रशासन द्वारा अतिसतर्क की घोषणा हुयी तथा जिलाधिकारी द्वारा स्कूलों एवं अन्य सरकारी संस्थानों की छुट्टी घोषित की गई। 03 जुलाई को बलाती क्षेत्र में बादल फटने से कई गाँवों में पानी भर गया एवं कुछ मकान एवं पुल टूट गये तथा वहाँ की सड़कें भी टूट-फूट गयीं। मिलम मार्ग पर थापा में और जिमली खाल में भी मोटर पुल बह गए। मदकोट में भी कई घरों में पानी घुस गया तथा गैला गाँव में एक महिला की मृत्यु हो गयी। 10 जुलाई को मदकोट में गोरी नदी के उफान पर होने से बालीबगड़ को जोड़ने वाले दो पुल बह गये। जिस कारण 10 गाँवों से सम्पर्क टूट गया एवं दो घर भी भूस्खलन की चपेट में आ गए तथा कुछ परिवारों ने लोदी गाँव में शरण ली। नाचनी के पास भैंसखाल में स्थित पुलिया ढहने से भी आवागमन बाधित हो गया। इसके अतिरिक्त पिथौरागढ़ जनपद में कई सड़कें टूट गयी जिससे यातायात अस्त-व्यस्त हो गया। सीमान्त के क्षेत्रों को जोड़ने वाले थल-मुनस्यारी मार्ग में नाचनी के समीप हरडिया नाले में पुल के समीप भी भूस्खलन हुआ जिससे एकत्रित होने वाले मलवे के कारण पुल पर भी खतरा बना हुआ है(चित्र-5)। इससे पूर्व 2016 में भी यहाँ पर मानसून ऋतु के समय पुल की नीव क्षतिग्रस्त हो गयी थी एवं इस नाले का मलवा रामगंगा नदी में जाने से उसका प्रवाह एक सप्ताह से अधिक समय तक रूक गया था, जिससे नदी में लगभग एक किलोमीटर लम्बी झील बन गयी थी।

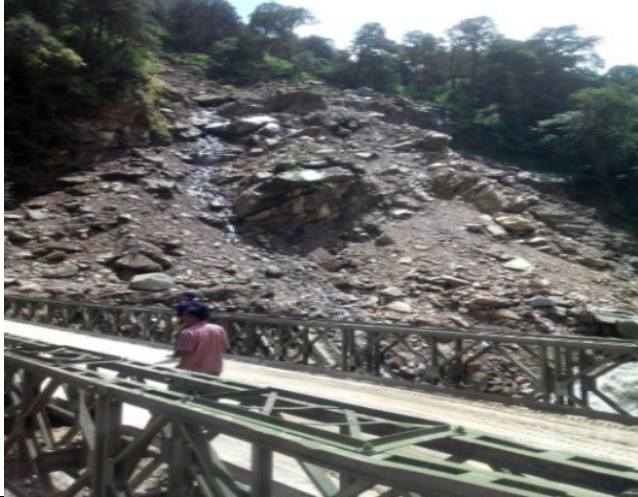
चित्र-5: थल-मुनस्यारी मार्ग में हरड़िया नाले (नाचनी) में पुल के समीप हुआ भूस्खलन

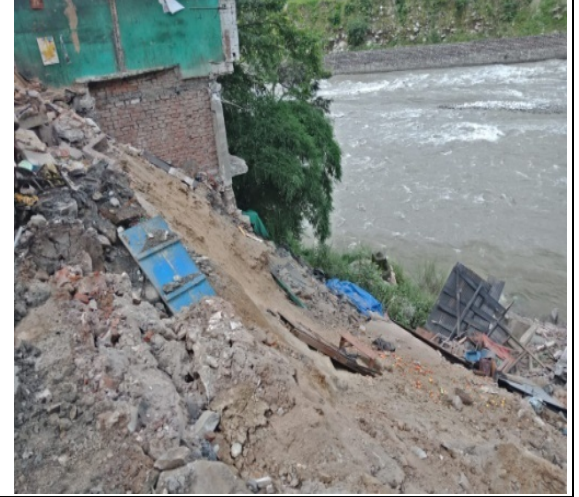
चित्र-6: नारायणबगड़ क्षेत्र में भूस्खलन से क्षतिग्रस्त दुकानें

**चमोली-** 02 मई 2018 को चमोली जिले के नारायणबगड़ क्षेत्र में अत्यधिक वर्षा से भूस्खलन हुआ। जिससे वहाँ स्थित दुकान, घर एवं खड़े वाहनों को नुकसान हुआ(चित्र-6) और कुछ समय के लिये कर्णप्रयाग-ग्वालदम राजमार्ग बन्द रहा। 16 जुलाई को अत्यधिक वर्षा से थराली एवं घाट क्षेत्र में बादल फटने की घटना हुई। जिससे घाट क्षेत्र के कुण्डा सेरा, मोखमला एवं धूरमाकुण्डी गाँव में 15 घर, 5 गौशाला क्षतिग्रस्त हुई, 2 मवेशियों की मृत्यु हो गयी एवं कुछ वाहन क्षतिग्रस्त हुए(चित्र-7)। थराली क्षेत्र के अन्तर्गत प्रणामति नदी में बाढ़ आ गयी जिससे धधरबगड़ गाँव एवं बगड़ीगाड़ के समीपतम क्षेत्र प्रभावित हुए जिसमें उस इलाके के लगभग एक दर्जन दुकानें, दस वाहन, तीन रज्जुमार्ग, एक मोटर पुल एवं कुछ घर क्षतिग्रस्त हुए(चित्र-8) तथा इस क्षेत्र में चल रही जलविद्युत परियोजनायें भी प्रभावित हुईं। लगातार हो रही वर्षा के कारण 19 जुलाई को जोशीमठ क्षेत्र में दो लोगों की मृत्यु हो गयी, 150 मीटर सड़क बह गयीं तथा कई गाँवों के रास्ते टूट गये। नीति घाटी में भी सड़क के समीप रात के समय मलवा आने से सीमा सड़क संगठन(बी0आर0ओ0) के लिए कार्य करने वाले सात लोगों की मृत्यु हो गयी एवं राजमार्ग बन्द हो गया जिससे बहुत लोग फंसे रहे। इन दिनों यहाँ पर 54.4 मि0मी0 वर्षा हुयी। 30 अगस्त को घाट ब्लॉक के फरखेत गाँव के बुरालीधार तोक में भूस्खलन होने से एक परिवार के दो सदस्य दफन हो गये एवं एक व्यक्ति गंभीर रूप से घायल हो गया(चित्र-9)। 2 सितम्बर को बद्दीनाथ राष्ट्रीय राजमार्ग में लामबगड़ में भूस्खलन हो गया जिससे राजमार्ग अवरूद्ध हो गया एवं कई यात्री फंस गये। कुछ यात्री पैदल चल कर बद्दीनाथ तक पहुँचे। यहाँ पर हर साल मानसून ऋतु में भूस्खलन की घटना होती है; जिसमें पहाड़ी से बोल्टर सड़क पर आते हैं एवं नदी के कटाव से भी राजमार्ग बह जाता है(चित्र-10)। लगातार हो रही वर्षा से 3 सितम्बर को मन्दाकिनी का जलस्तर काफी बढ़ गया जिससे आनन-फानन में 27 परिवारों ने घर छोड़कर सुरक्षित स्थानों में शरण ली। अतिवृष्टि के कारण 8 सितम्बर को घाट क्षेत्र के सगोलाबगड़ एवं सरपानी गाँव में भूस्खलन हुआ। जिसमें सगोलाबगड़ गाँव में दो गौशाला मलवे में दबने से सात मवेशी मर गये तथा सरपानी गाँव में कृषि भूमि, पेयजल लाईन, मकान, सड़क एवं गौशाला भी क्षतिग्रस्त हो गयी; जिससे एक गाय मलवे में दब गयी। नदी नाले उफान पर आ गये जिससे सितेल मार्ग में करीब दो सौ मीटर सड़क का हिस्सा बह गया एवं गाँव को जोड़ने वाले रास्ते कई जगह से क्षतिग्रस्त हो गये।

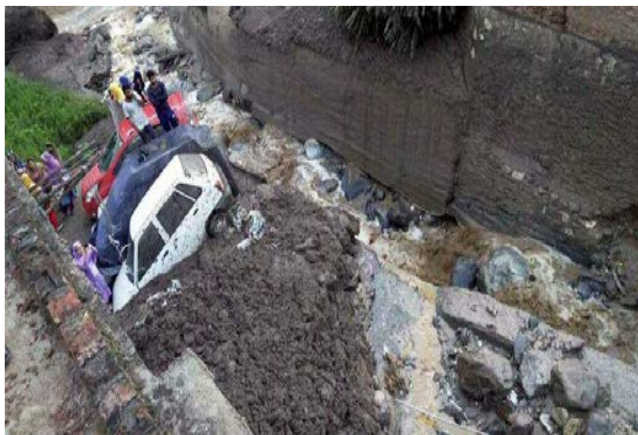
चित्र-7: 16 जुलाई को धूरमाकुण्डी गांव में भूस्खलन से क्षतिग्रस्त वाहन (स्रोत: पी.टी.आई.)

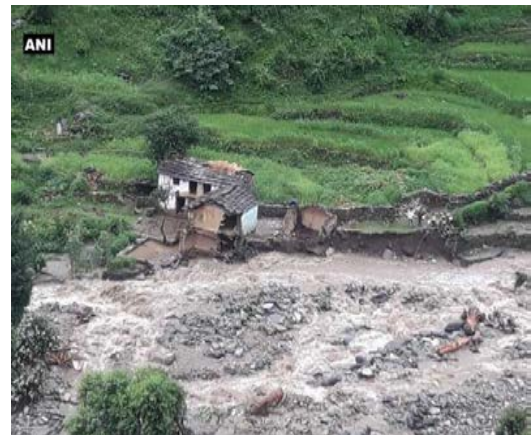
चित्र-8: 16 जुलाई को बगड़ीगाड़ क्षेत्र में हुए भूस्खलन से प्रभावित घर एवं कृषि भूमि (स्रोत: ए.एन.आई.)

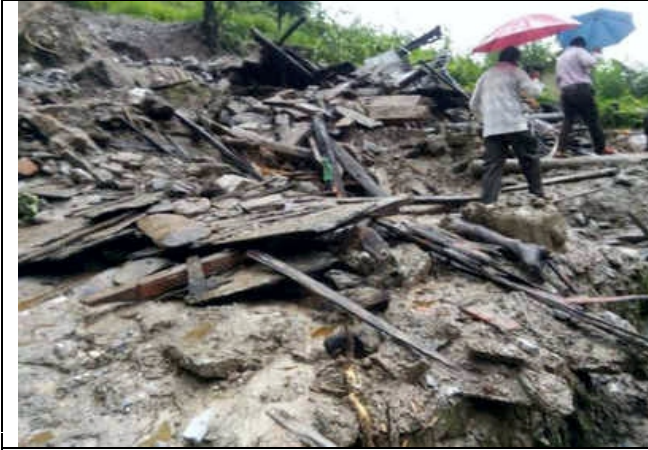
चित्र-9: 30 अगस्त को फरखेत गाँव(घाट ब्लॉक) के बुरालीधार तोक में हुआ भूस्खलन (स्रोत: नवभारत टाइम्स)

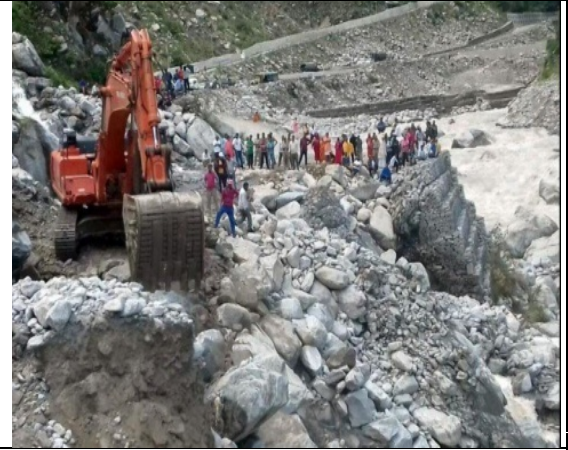
चित्र-10: बद्रीनाथ राष्ट्रीय राजमार्ग में लामबगड़ में हुआ भूस्खलन (स्रोत: अमर उजाला)

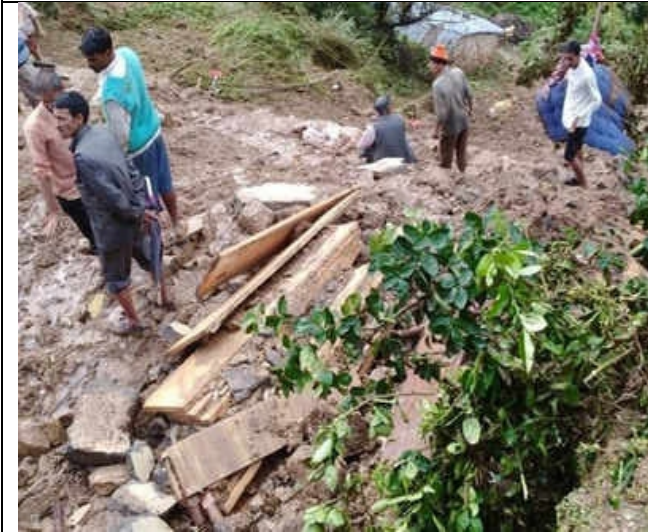
चित्र-11: 29 अगस्त को बूढा केदार के कोटा गांव में हुआ भूस्खलन (स्रोत: ए.एन.आई.)

**टिहरी-** 01 जून को अत्यधिक वर्षा के कारण भिलंगना नदी से सप्लाई की जा रही पानी लाईन भूस्खलन से टूट गयी जिससे कई गाँव तथा वहाँ की कृषि भूमि को बहुत नुकसान हुआ साथ ही भिलंगना ब्लॉक के घनसाली क्षेत्र में नदी नाले उफान पर आ गये जिससे 2 पुलिया, खेत, पेयजल लाईन व रास्ते क्षतिग्रस्त हो गये। 29 अगस्त को बूढा केदार के कोटा गाँव में भूस्खलन होने से 8 लोग मलवे में दब गये(चित्र-11) तथा अगले ही दिन घनसाली में भूस्खलन से एक परिवार के सात सदस्यों की मृत्यु हो गयी।

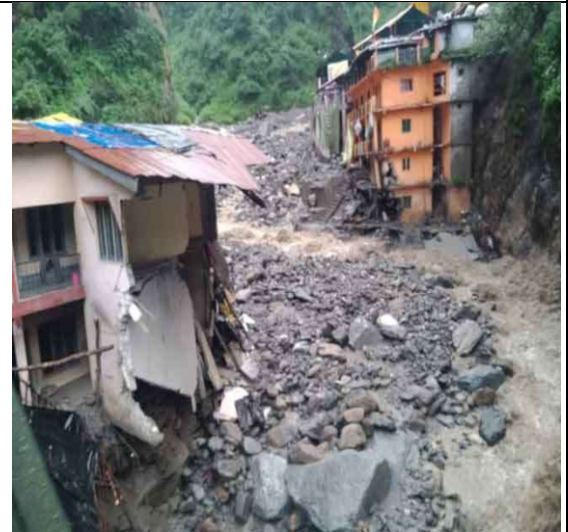
चित्र-12: 17 जुलाई को हुये भूस्खलन से क्षतिग्रस्त यमुनोत्री मंदिर के समीप स्थित घर (स्रोत: जागरण)

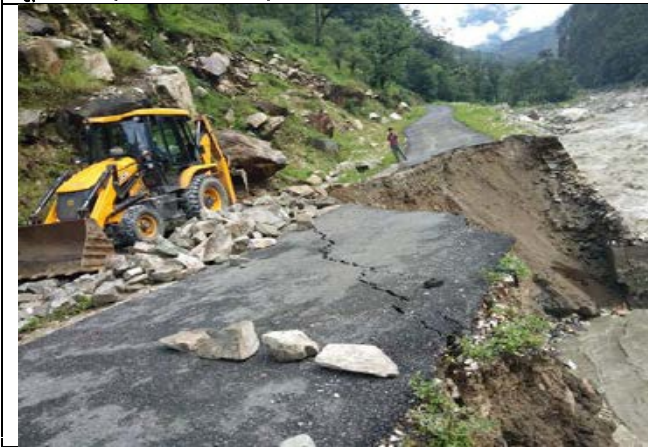
चित्र-13: 17 जुलाई को डाबराकोट क्षेत्र में हुए भूस्खलन से क्षतिग्रस्त सड़क (स्रोत: जागरण)

दिन 18 जुलाई को भूस्खलन से हुए नुकसान का अनुमान लेकर लौट रहे जिलाधिकारी एवं एसपी भी कुछ समय के लिए भूस्खलन(चित्र-13) में फंसे रहे। वहाँ से निकलते समय पहाड़ी से पत्थर गिरने लगे जिसमें दौड़ते समय पुलिस अधीक्षक के पैर पर हल्की चोट लग गयी। 9 सितम्बर को हुयी मूसलाधार वर्षा के कारण गंगोत्री राष्ट्रीय राजमार्ग पर भटवाड़ी के समीप हुये अचानक भूस्खलन से यात्रियों से भरी गाड़ी दुर्घटनाग्रस्त हो गयी जिसमें सवार 15 लोगों में से 13 लोगों की मौके पर ही मृत्यु हो गयी एवं एक बालिका की मृत्यु अस्पताल ले जाते हुये हुयी तथा 01 घायल बालिका की स्थिति गंभीर थी। इस आपदा में 5 लोग एक ही परिवार के थे। निरंतर हो रही वर्षा के कारण यमुनोत्री-गंगोत्री राजमार्ग में जगह-जगह भूस्खलन हो रहे थे। जिससे संपर्क मार्ग अवरूद्ध रहे(चित्र-14)। 12 सितम्बर को पुरोला क्षेत्र में फिताड़ी और लिवाड़ी के बीच जखोल-लिवाड़ी सड़क मार्ग पर जेसीबी भूस्खलन की चपेट में आ गया जिसमें चालक की स्थल पर ही मृत्यु हो गयी।

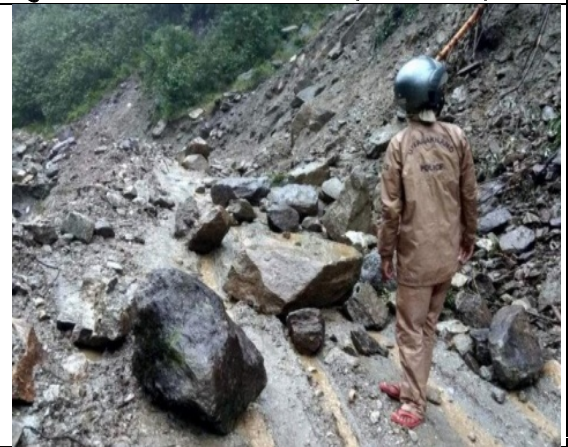
चित्र-14: यमुनोत्री-गंगोत्री राजमार्ग में जगह-जगह हुए भूस्खलन (स्रोत: अमर उजाला)

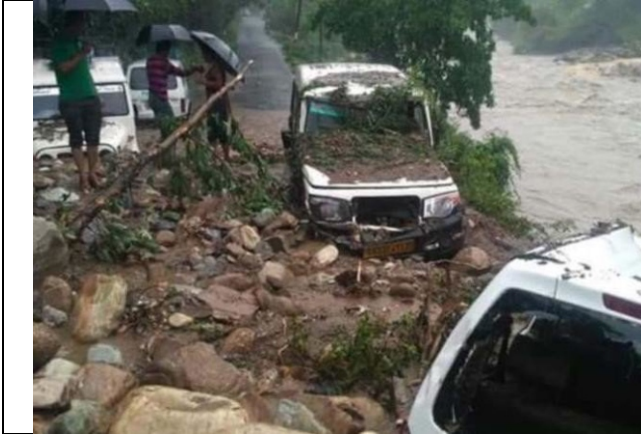
चित्र-15: 11 जुलाई मूसलाधार वर्षा के कारण चखतरी (कपकोट क्षेत्र) में सड़क किनारे स्थित क्षतिग्रस्त वाहन (स्रोत: अमर उजाला)

**बागेश्वर** – इस जनपद में 11 एवं 12 जुलाई 2018 को हुई निरंतर वर्षा के कारण कपकोट क्षेत्र के वार्ड न0 3 में स्थित चखतरी में सड़क किनारे 4 वाहन मलवे में दब गये(चित्र-15) तथा शामा में 1 मकान क्षतिग्रस्त होने से 5 बकरियां मलवे में दब गयी। कपकोट और हिचौरी बाजार की दुकानों में पानी भरने से लाखों का नुकसान हो गया। कपकोट तहसील क्षेत्र के गोदियाधार में पेड़ गिरने से मल्ला दानपुर की बिजली चली गयी इस दौरान यहाँ 13 सड़कें बन्द रही और लगभग 472.50 मि0मी0 तक वर्षा हुयी।

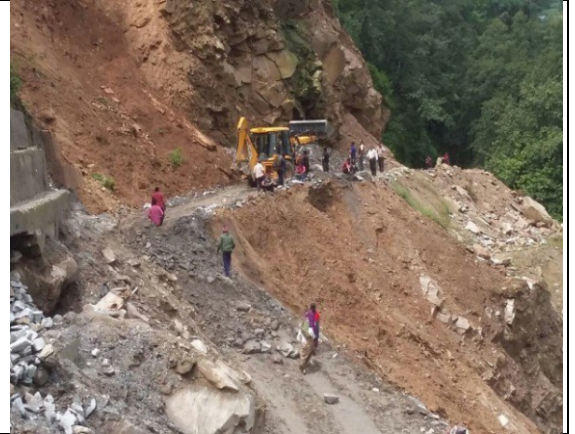
चित्र-16: 10 जुलाई को भूस्खलन से क्षतिग्रस्त सड़क (स्रोत: अमर उजाला)

**पौड़ी**– 10 जुलाई 2018 को मूसलाधार वर्षा से यहाँ 28 मोटर मार्ग अवरूद्ध हो गये(चित्र-16) तथा थालीसैण क्षेत्र में 2 गोशाला एवं 4 पशुओं की मृत्यु हो गयी। अत्यधिक वर्षा के कारण 3 सितम्बर को कलुण गाँव में 4 मकान क्षतिग्रस्त हो गये (चित्र-17) तथा स्थानीय नदी-नाले उफान पर होने से 6 मवेशी बह गये एवं खेतों को भी नुकसान हुआ।

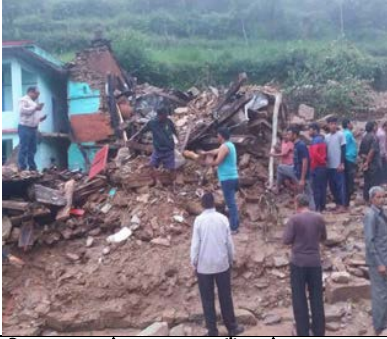
चित्र-17: 3 सितम्बर को कलुण गाँव में भूस्खलन से क्षतिग्रस्त मकान (स्रोत: जागरण)

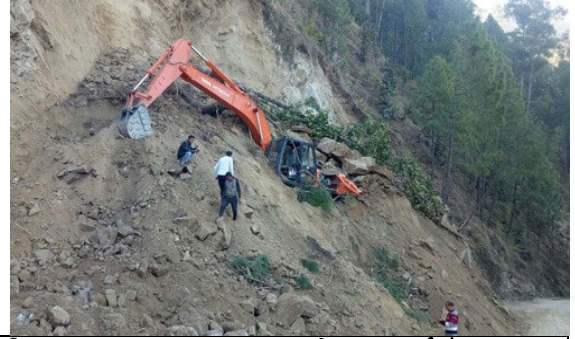
चित्र-18: चम्पावत-टनकपुर राष्ट्रीय राजमार्ग में भूस्खलन से क्षतिग्रस्त पोकलैंड मशीन (स्रोत: हिन्दुस्तान)

**चम्पावत**– बरसात के समय चम्पावत-टनकपुर राष्ट्रीय राजमार्ग का चौड़ीकरण का कार्य चल रहा था तथा इस दौरान कई स्थानों पर सड़क बन्द रही। 28 फरवरी, 2018 को मुख्यालय से 12 कि0मी0 दूर धौन के समीप पहाड़ी खिसकने से सड़क चौड़ीकरण कार्य में लगी पोकलैंड मशीन क्षतिग्रस्त हो गयी एवं कुछ समय तक चम्पावत-टनकपुर राष्ट्रीय राजमार्ग बन्द रहा(चित्र-18)।
