**Landslide Disaster studies in Munsiyari, Bangapani, Dharchula and Tejam Tehsils of Pithoragarh district of Uttarakhand**

**Abstract-** District Pithoragarh is a remotest region of the Uttarakhand state where maximum losses of people and wealth during rainy season are due to landslides. Landslides study has been carried out in ten villages during the year 2020 and 2021 in Munsiyari, Bangapani, Dharchula and Tejam Tehsils in Pithoragarh district. It was found that during these two years in ten villages of Pithoragarh district, total 2594 people of 283 houses have been affected in which 21 persons and 13 domestic animals died during landslides. In the present paper different natural as well as man-made causes for landslides have been analyzed and security suggestions have also been given for minimizing landslides.

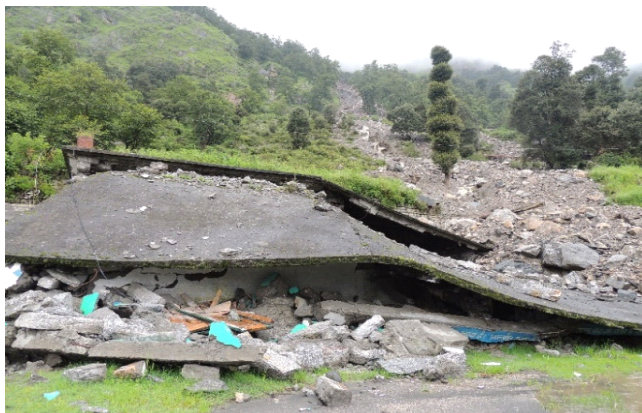
1. ग्राम धापा, गोरी नदी के दायें तरफ पहाड़ी ढाल में समुद्र तल से 1900 मी0 ऊँचाई पर अक्षांश N 30° 06 59 तथा देशान्तर E 80° 14 24 पर स्थित है। ग्राम के ढाल की प्रवणता 35°-40° दक्षिण पूर्व दिशा की ओर है। ग्राम धापा में 19 जुलाई 2020 को बादल प्रस्फुटन की घटना हुई जिससे ग्राम की पहाड़ी ढाल से बरसाती नालों द्वारा मलबा प्रवाह हुआ था। ग्राम में हुए इस भूस्खलन के कारण विद्यालय, सड़क मार्ग, कृषिभूमि क्षतिग्रस्त हुई एवं 63 भवनों में निवासरत् 520 लोग प्रभावित हुए (चित्र-4)। ग्राम के निकटवर्ती क्षेत्र में चाक्षुस नाइस, बायोटाइट नाइस एवं मस्कोवाइट नाइस की स्वस्थाने चट्टानें उपस्थित हैं जिनका प्रसार उत्तर 240° तथा नति 30° उत्तर उत्तर पश्चिम दिशा की ओर है। यह ग्राम उच्च हिमालयी क्षेत्र में स्थित है एवं 'वाल्दिया' के द्वारा ग्राम में उपस्थित चट्टानों को अल्मोड़ा समूह के अंतर्गत वर्गीकृत किया गया है।

चित्र-4: तहसील मुनस्यारी के अन्तर्गत ग्राम धापा में भूस्खलन से क्षतिग्रस्त भवन का दृश्य

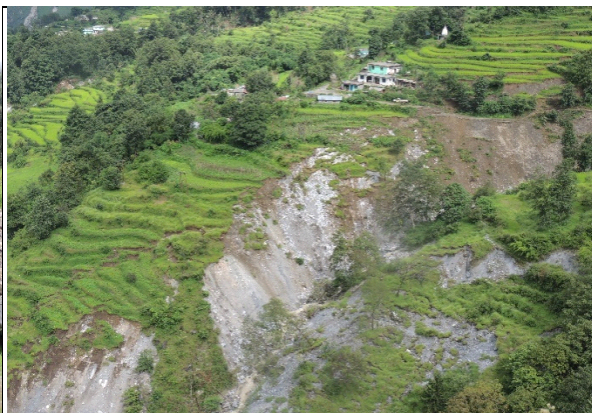
2. जोशा ग्राम, गोरी नदी के दायें तरफ पहाड़ी ढाल में समुद्र तल से 1563 मी0 की ऊँचाई पर अक्षांश N 30° 02 33.4 तथा देशान्तर E 80° 17 27.7 पर स्थित है। ग्राम की ढाल की प्रवणता 35°-40° उत्तर दिशा की ओर है। ग्राम के अंतर्गत पैराड एवं धमपन्यार बरसाती नाले स्थित हैं जो ग्राम का दोनों तरफ से कटाव कर रहे हैं (चित्र-5)। वर्ष 2020 में 19 जुलाई को ग्राम का सर्वाधिक कटाव हुआ था तथा नालों द्वारा निरन्तर ग्राम का कटाव हो रहा है। ग्राम में हुए भूकटाव तथा भूस्खलन के कारण ग्राम के लगभग 44 भवनों में स्थित 800 लोग भूस्खलन से प्रभावित हुए। ग्राम में भूगर्भीय सर्वेक्षण के दौरान सड़क मार्ग पर लगभग 5 मी0 तक भूधसांव तथा क्षतिग्रस्त भवनों में 15 सेमी0 तक मोटी दरारें अवलोकित की गयी हैं। ग्राम में डोलोमाइटी चूनाप्रस्तर शैल उपस्थित है जिनका प्रसार उत्तर 250° तथा नति 28° उत्तर उत्तर पश्चिम दिशा की ओर है। यह ग्राम मध्य हिमालयी क्षेत्र में स्थित है एवं 'वाल्दिया' के द्वारा ग्राम में उपस्थित चट्टानों को तेजम समूह के अंतर्गत वर्गीकृत किया गया है।

चित्र-5: तहसील मुनस्यारी के जोशा अन्तर्गत ग्राम के निचले भू-भाग में नाले कटाव द्वारा सक्रिय भूस्खलन क्षेत्र की वर्ष 2021 में स्थिति

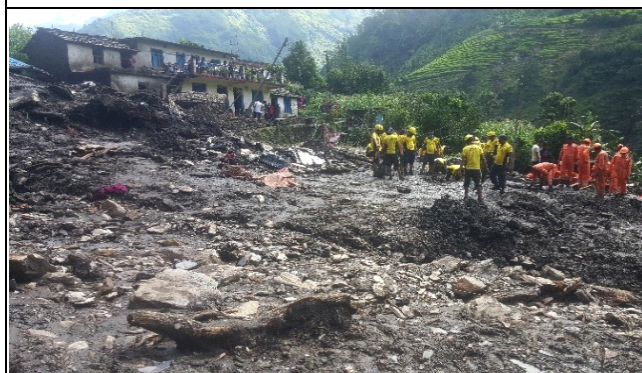
1. ग्राम टांगा, पैना गाड़ के दायें तरफ पहाड़ी ढाल में अक्षांश N 30° 01 05 तथा देशान्तर E 80° 19 50 पर स्थित है। ग्राम की ढाल की प्रवणता 35°-40° दक्षिण पूर्व दिशा की ओर है। वर्ष 2020 में 19 जुलाई को हुई मूसलाधार वर्षा के कारण ग्राम में बादल प्रस्फुटन की घटना हुई थी जिसमें 11 लोगों एवं 13 पालतू जानवरों की मृत्यु हुई थी (चित्र-6)। भूस्खलन से ग्राम में पहाड़ी ढाल पर अनेक स्थानों से मलवा प्रवाह हुआ जिससे ग्राम की अधिकतर कृषि भूमि एवं निर्माणाधीन सड़क मार्ग क्षतिग्रस्त हुआ। ग्राम में जगह-जगह हुए भूस्खलन से 61

चित्र-6: तहसील बंगापानी के अन्तर्गत ग्राम टांगा में बादल फटने के दौरान हुए भूस्खलन के मलवे में दबे लोगों को ढूँढ़ती एन.डी.आर.एफ. एवं एस.डी.आर.एफ. की टीम

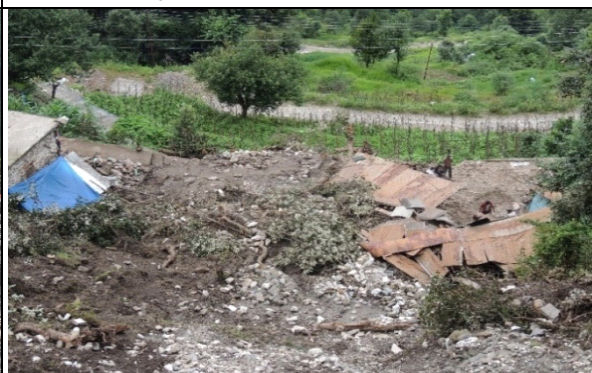
2. ग्राम गैला, मंदाकिनी गाड़ के बायें तरफ पहाड़ी ढाल में अक्षांश N 30° 04 28.3 तथा देशान्तर E 80° 19 29.6 पर स्थित है। ग्राम की ढाल की प्रवणता 40°—45° दक्षिण पश्चिम दिशा की ओर है। ग्राम में 19 जुलाई 2020 को हुई अत्यधिक वर्षा के दौरान निर्माणाधीन सड़क मार्ग की दीवार ढह गयी थी जिससे सड़क मार्ग के नीचे स्थित 02 भवन मलवे में दब गये तथा 03 लोगों की मृत्यु हो गयी थी (चित्र-7)। इसी दौरान अत्यधिक वर्षा से हुए भूस्खलन के कारण ग्राम में एक अन्य भवन भी क्षतिग्रस्त हुआ। ग्राम में हुए भूस्खलन से लगभग 137 लोग प्रभावित हुए हैं। ग्राम में क्वार्टजाइट एवं शिष्ट की चट्टानें उपस्थित हैं। इन चट्टानों की नति 30° उत्तर उत्तर पश्चिम की ओर है। यह ग्राम मध्य हिमालय क्षेत्र में स्थित है एवं वाल्दिया' के द्वारा ग्राम में उपस्थित चट्टानों को जौनसार समूह के बेरीनाग—नागथाट शैल समूह के अंतर्गत वर्गीकृत किया गया है।

चित्र-7: तहसील बंगापानी के अन्तर्गत ग्राम गैला में भूस्खलन से क्षतिग्रस्त भवनों की स्थिति

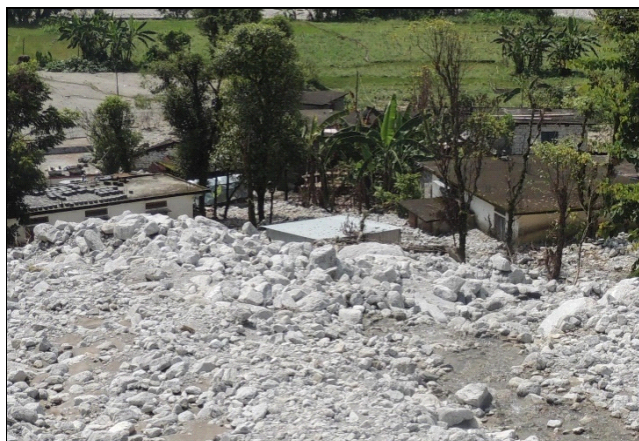
3. ग्राम मोरी, गोरी नदी के बायें तरफ नदी अवसाद के ऊपर अक्षांश N 29° 54 20.59 तथा देशान्तर E 80° 18 42.39 पर स्थित है। ग्राम की ढाल की प्रवणता 20°—25° दक्षिण पश्चिम दिशा की ओर है। ग्राम में 27 जुलाई 2020 को हुई अत्यधिक वर्षा के कारण ग्राम के दायें तरफ स्थित बरसाती नाले में अपहिल से ग्राम में मलवा प्रवाह हुआ जिससे सम्पूर्ण ग्राम मलबे में दब गया (चित्र-8)। भूस्खलन के इस मलवा पदार्थ में ग्राम की अधिकतर कृषि भूमि तथा लगभग 20 भवन क्षतिग्रस्त हुए थे जिससे ग्राम के लगभग 90 लोग प्रभावित हुए हैं। भूस्खलन के मलवे पदार्थ में अधिकतर नाइस शैल के विभिन्न आकार के गोलाभ विद्यमान थे जिनका अधिकतम आकार 5×2 मी0 वर्ग तक था। ग्राम में हुए भूस्खलन का मुख्य कारण अत्यधिक वर्षा तथा बरसाती नाले द्वारा हुआ मलबा प्रवाह था।

**चित्र-8:** तहसील बंगापानी के अन्तर्गत वर्ष 2021 में बादल फटने से प्रभावित ग्राम मोरी में मलवा प्रवाह की स्थिति

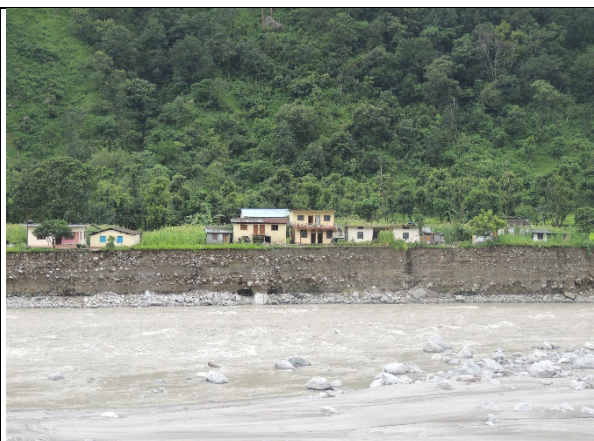
4. ग्राम घरुड़ी, गोरी नदी के दायें तरफ अक्षांश N 29° 53 24 व देशान्तर E 80° 19 00 पर नदी अवसाद के ऊपर स्थित है। ग्राम के आधार भाग में मृदा एवं नदी अवसाद की मोटी परतें विद्यमान हैं। 17—18 जून 2021 को अत्यधिक वर्षा के कारण गोरी नदी उफान पर होने से ग्राम घरुड़ी का आधार भाग से अधिक कटाव हुआ जिससे प्रभावित ग्राम घरुड़ी के 08 भवनों में निवासरत लगभग 40 लोग खतरे की स्थिति में आ गये (चित्र-9)। ग्राम में भूस्खलन का मुख्य कारण अत्यधिक वर्षा से गोरी नदी द्वारा हुआ भूकटाव है।

**चित्र-9:** तहसील बंगापानी के अन्तर्गत गोरी नदी द्वारा हुए अत्यधिक कटाव से खतरे में स्थित ग्राम गरुड़ी के भवनों की वर्ष 2021 में स्थिति

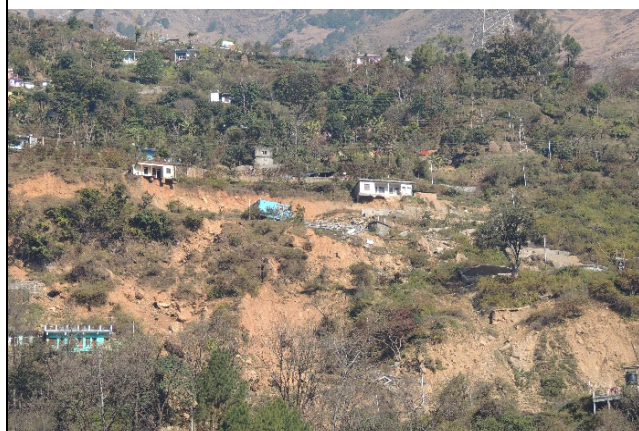
1. धारचूला नगरपालिका के अंतर्गत ग्वालगांव धारचूला—तवाघाट सड़क मार्ग के ऊपरी भाग में समुद्रतल से 1000 मी0 की ऊँचाई पर अक्षांश N 29° 51 06 तथा देशान्तर E 80° 32 30 पर स्थित है। उक्त स्थल वर्तमान में भूस्खलन से प्रभावित है (चित्र-10)। प्रभावित क्षेत्र में भूगर्भीय सर्वेक्षण तथा उपग्रह से प्राप्त आंकड़ों के अनुसार यह ज्ञात हुआ कि वर्ष 2020 में 28—29 जुलाई को हुई अत्यधिक वर्षा के दौरान यह भूस्खलन सक्रिय हुआ था। वर्तमान में इस भूस्खलन से लगभग 11,500 वर्गमीटर क्षेत्र प्रभावित है। यह भूस्खलन वर्तमान में सक्रिय स्थिति में है एवं मानसून समय के दौरान इसकी संवेदनशीलता बढ़ जाती है। इस भूस्खलन से 06 भवन, 03 पानी के टैंक, 01 मंदिर पूर्ण रूप से क्षतिग्रस्त हो चुके हैं जिससे लगभग 50 लोग प्रभावित हुए हैं। इस भूस्खलन क्षेत्र में भूमिगत जल अवलोकित किया गया है जिस कारण भूस्खलन क्षेत्र में निरन्तर वृद्धि हो रही है। स्थानीय प्रशासन द्वारा इस भूस्खलन को कम करने हेतु सुरक्षा दीवार का निर्माण भी किया गया था जो वर्तमान में क्षतिग्रस्त अवस्था में है। भूस्खलन का मलबा पदार्थ निरन्तर ढाल की तरफ स्खलित होकर राष्ट्रीय राजमार्ग—09 को प्रभावित कर रहा है। भूस्खलन क्षेत्र के समीप अन्य भवन भी स्थित हैं जो इस भूस्खलन के बढ़ने के कारण प्रभावित हो सकते हैं। भूस्खलन प्रभावित क्षेत्र में ढाल की प्रवणता 40°—45° दक्षिण दिशा की ओर है। भूस्खलन प्रभावित क्षेत्र के उत्तर पूर्व दिशा में डोलोमाइटी चूनाप्रस्तर शैल उपस्थित है जिसका प्रसार उत्तर 290° एवं नति 30° उत्तर उत्तर पूर्व दिशा की ओर है। यह क्षेत्र मध्य हिमालय में स्थित है एवं क्षेत्र में उपस्थित चट्टानों तेजम समूह के अंतर्गत आती है।

**चित्र-10:** तहसील धारचूला नगरपालिका क्षेत्र के अंतर्गत ग्वालगांव में क्षतिग्रस्त भवनों एवं भूस्खलन क्षेत्र की स्थिति

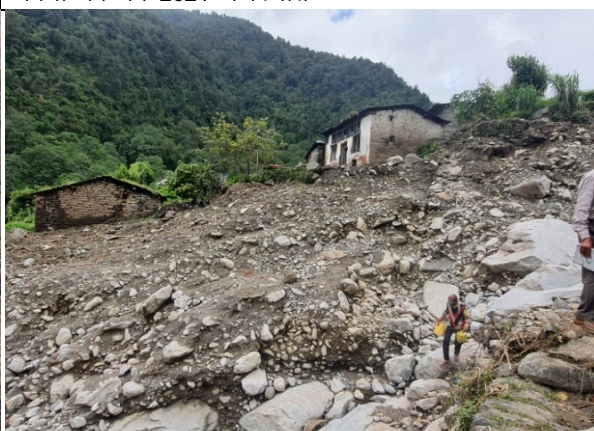
2. धारचूला तहसील के अन्तर्गत ग्राम जुम्मा समुद्रतल से 1586 मी0 की ऊँचाई पर अक्षांश N 29° 54 43.6 तथा देशान्तर E 80° 32 36.2 पर स्थित है। यह तीक्ष्ण पहाड़ी ढाल पर बसा हुआ है जिसकी ढाल की प्रवणता 45°—50° दक्षिण पूर्व दिशा की ओर है। 28 अगस्त 2021 को ग्राम में बादल प्रस्फुटन की घटना हुई जिससे ग्राम में जगह—जगह भूस्खलन हुआ एवं ग्राम के अन्तर्गत स्थित बरसाती नाले भी उफान पर आ गये (चित्र-11)। ग्राम में हुए भूस्खलन से 08 भवन क्षतिग्रस्त हो गये थे जिसमें 07 लोगों की मृत्यु हुई थी। ग्राम में विभिन्न स्थानों पर हुए भूस्खलनों से कृषिभूमि, पुल एवं पैदलमार्ग भी क्षतिग्रस्त हो गए थे। ग्राम में हुए भूस्खलनों के कारण लगभग 64 अन्य भवन के 550 लोग प्रभावित हुए थे। ग्राम में शिष्टोज नाइस की स्वस्थाने चट्टानें उपस्थित हैं जिनका प्रसार उत्तर 230° तथा नति 20° उत्तर पश्चिम उत्तर दिशा की ओर है। यह ग्राम उच्च हिमालयी क्षेत्र में स्थित है एवं वाल्दिया' के द्वारा ग्राम में उपस्थित चट्टानों को अल्मोड़ा समूह के अंतर्गत वर्गीकृत किया गया है।

**चित्र-11:** तहसील धारचूला के ग्राम जुम्मा में बादल फटने से कुछ प्रभावित भवनों की स्थिति

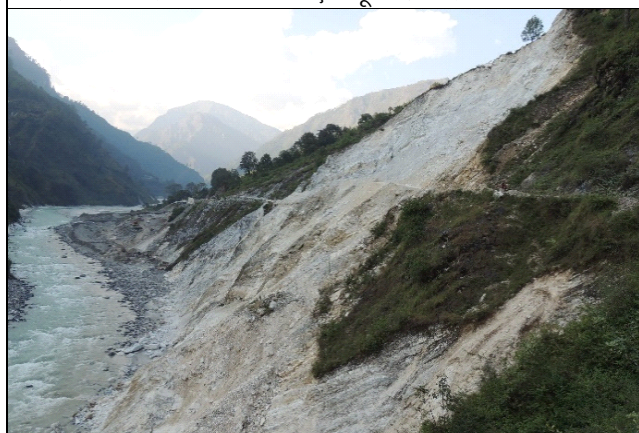
1. ग्राम घटघोरगाड़ी तहसील तेजम के अन्तर्गत हरड़िया नाले के बायें तरफ समुद्र तल से 1040 मी0 की ऊँचाई पर अक्षांश N 29° 55'

5.31" तथा देशान्तर E 80° 9' 29.94" पर स्थित है। ग्राम की ढाल की प्रवणता 35°–40° दक्षिण पश्चिम दिशा की ओर है। ग्राम के निचले भूभाग में लगभग 100 मी० की दूरी पर भूस्खलन क्षेत्र है (चित्र-12) तथा घट तोक के दायें तरफ उत्तर दिशा में हरड़िया नाले से निरन्तर हो रहे भूकटाव से ग्राम से लगभग 15 मी० की दूरी पर एक विस्तृत भूस्खलन क्षेत्र है। उपग्रह आंकड़ों एवं गूगल मानचित्र के अध्ययन से यह ज्ञात हुआ कि यह भूस्खलन वर्ष 2000 से सक्रिय है। इस भूस्खलन से 19 जुलाई 2020 एवं पूर्व में भी कुछ भवन ध्वस्त हो चुके हुए हैं। वर्तमान में इस भूस्खलन से लगभग 4000मी० क्षेत्र प्रभावित है। ग्राम में भूस्खलन क्षेत्र के समीप स्थित 03 भवनों में 2 सेमी० तक चौड़ी दरारें एवं कृषि भूमि में 5 मीटर तक भूधंसाव है। पूर्व से ही इस भूस्खलन के कारण ग्राम के लगभग 100 लोग प्रभावित हुए हैं। इस क्षेत्र में डोलोमाइट चूनाप्रस्तर की स्वस्थाने चट्टानें स्थित हैं जिनका प्रसार उत्तर 250°, नति 40° व नति दिशा उत्तर उत्तर पश्चिम की ओर है। ये चट्टानें दरार एवं संधियुक्त हैं। इन चट्टानों में दो मुख्य संधितल अवलोकित हुए हैं जिनकी नति/नति दिशा क्रमशः 48°/175° व 76°/250° हैं। हरड़िया नाले से हो रहे भूस्खलन के कारण वन क्षेत्र, सड़क मार्ग तथा रामगंगा नदी प्रभावित है। यह भूस्खलन मानसून ऋतु में अधिक सक्रिय रहता है जिस कारण मुख्य मोटर मार्ग बाधित होता है।

**चित्र-12:** तहसील तेजम में नाचनी के समीप ग्राम घटघोरगाड़ी के निचले क्षेत्र में सक्रिय भूस्खलन क्षेत्र की स्थिति

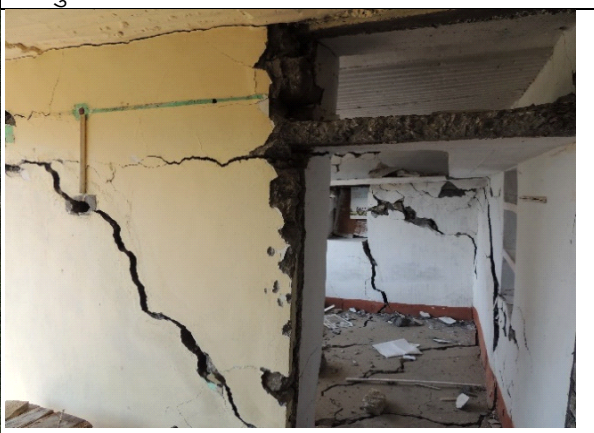
2. ग्राम गिरगांव बिर्ही जल प्रपात एवं पर जाकुला नदी के बायें तरफ सीढ़ीदार कृषिनुमा भू-भाग पर समुद्रतल से 1800 मी० की ऊँचाई पर अक्षांश N 30° 02' 11" तथा देशान्तर E 80° 09' 44" पर स्थित है। ग्राम की ढाल की प्रवणता 30°–40° दक्षिण पश्चिम दिशा की ओर है। ग्राम के मध्य में चौड़ा बरसाती नाला स्थित है जो उत्तर पश्चिम दिशा की ओर प्रवाहित होता है। ग्राम की मृदा में काले भूरे रंग की मृदा के साथ कुछ क्वार्ट्जाइट, डोलोमाइट चूना प्रस्तर, शिष्ट एवं नाइस प्रकृति की चट्टानों के बोल्टर भी अवस्थित हैं। क्षेत्र में 30 अगस्त 2021 को हुई अत्यधिक वर्षा के कारण ग्राम में भूधंसाव सक्रिय हुआ था। ग्राम में हुए भूधंसाव से 03 आवासीय भवन क्षतिग्रस्त हो गये थे। ग्राम में हुए भूस्खलन से लगभग 20 लोग प्रभावित हुए हैं। भूस्खलन से प्रभावित भवनों पर 10–15 सेमी० तक चौड़ी दरारें एवं कृषिभूमि में 30 सेमी० से 1.5 मी० तक भूधंसाव अवलोकित किया गया है (चित्र-13)। भवनों एवं भूतल पर इन दरारों की संचलन उत्तर उत्तर पश्चिम–दक्षिण दक्षिण पूरब दिशा की ओर है। इन भवनों के निचली ओर मुख्य मोटर मार्ग भी भूधंसाव से क्षतिग्रस्त हो गया है। भूगर्भीय सर्वेक्षण के दौरान ग्रामीणों द्वारा अवगत कराया गया कि प्रभावित भवनों के निचले भू-भाग में वर्ष 2013 से भूस्खलन सक्रिय है।

**चित्र-13:** तहसील तेजम के ग्राम गिरगांव में भूस्खलन से क्षतिग्रस्त भवन की स्थिति
